पिछोला : दायजीराज पुलिया से – अमरकुण्ड एवं चाँदपोल पुलिया – जगाजगेश्वर महादेव एवं भीम परमेश्वर महादेव

कुम्हारिया तालाब पर विशेषज्ञों के महत्त्वपूर्ण सुझाव

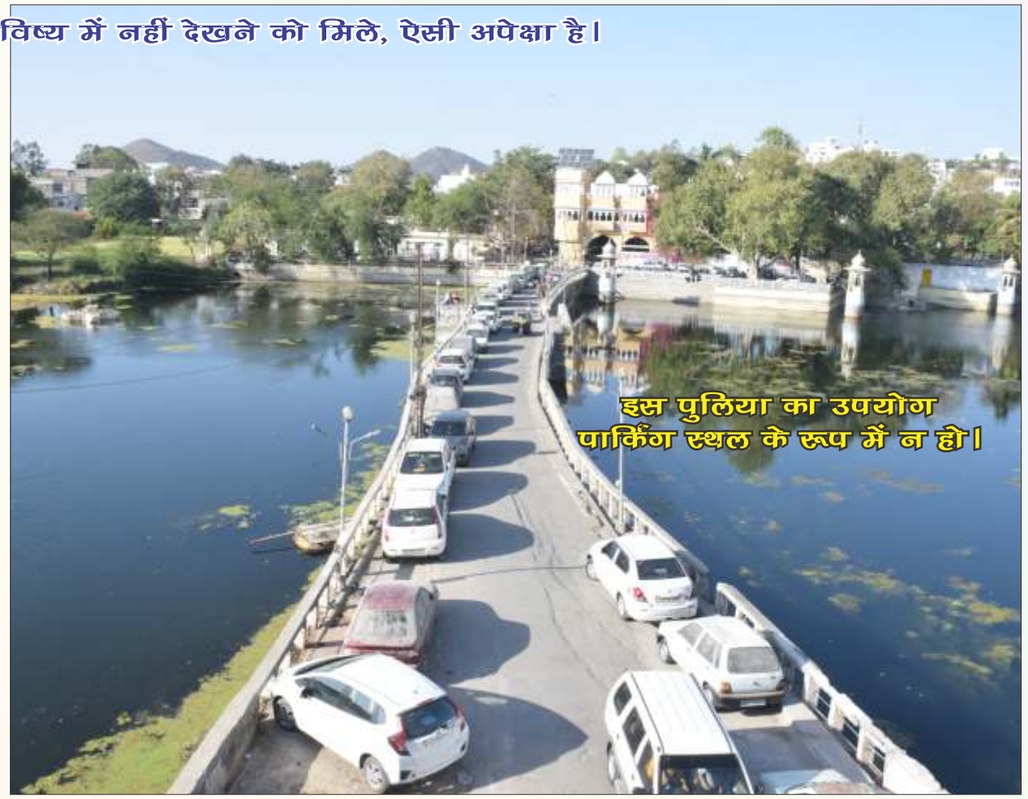
इस पुलिया का उपयोग
पार्किंग स्थल के रूप में न हो।

गन्दे पानी के प्रवेश एवं नियमित सफाई व्यवस्था के अभाव में कुम्हारिया तालाब में जलकुम्भी एवं काई का फैलाव निश्चित है, 15 दिन में एक बार जलकुम्भी व काई को निकाल दिया जाये तो यह तालाब हमेशा साफ नजर आयेगा।

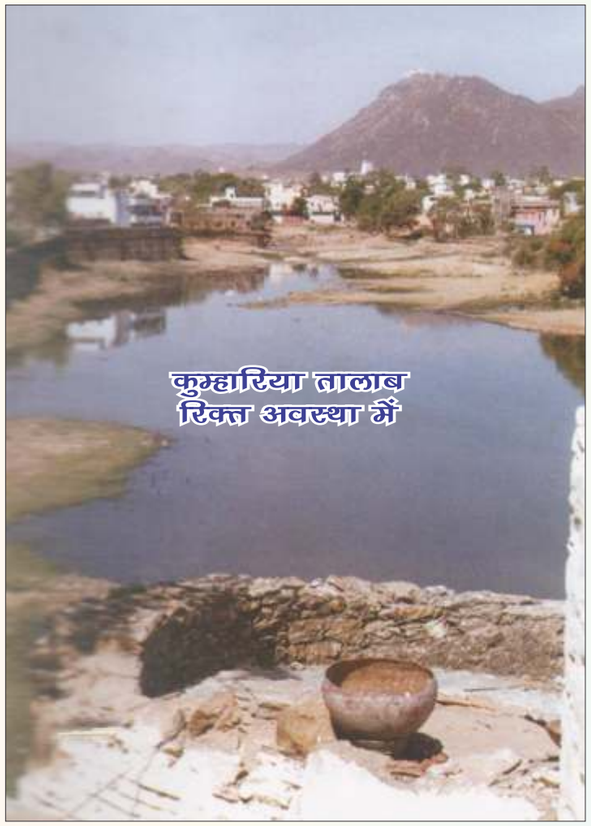
कुम्हारिया तालाब
रिक्त अवस्था में
